ニチベイ様 鋼板前処理装置更新工事

迅展企業

2022.10.17

2年前より工事日程に入っていた、鋼板塗装機前処理装置の更新工事を完工致しました。

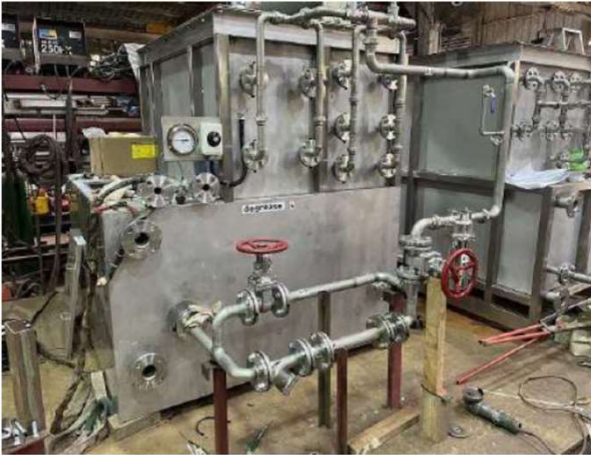
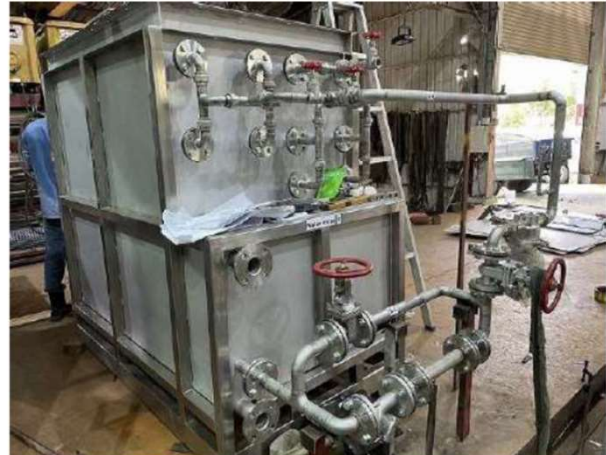
脱脂槽、水洗槽と写っていない湯洗槽の更新です。エバラ製ポンプは国内手配の為、ダミーパイプです。

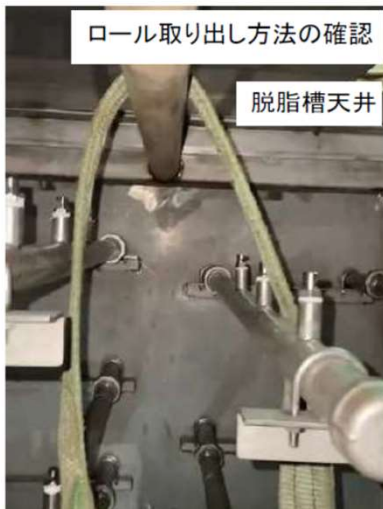
ロール取り出し方法の確認

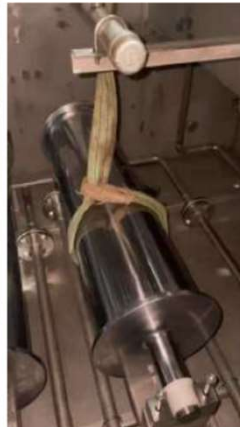
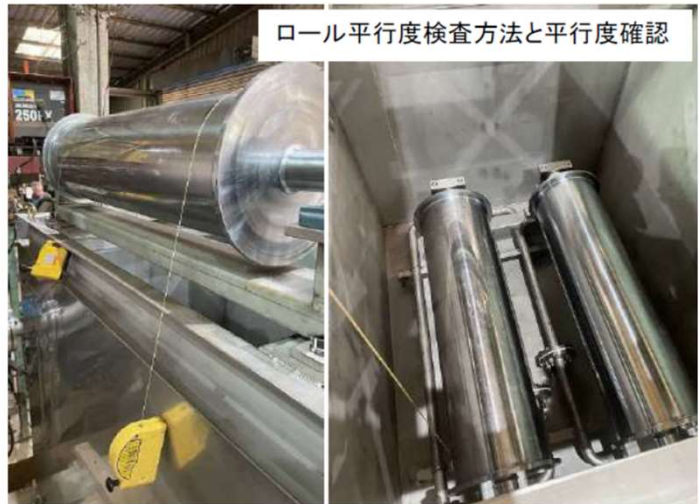
ロール平行度検査方法と平行度確認

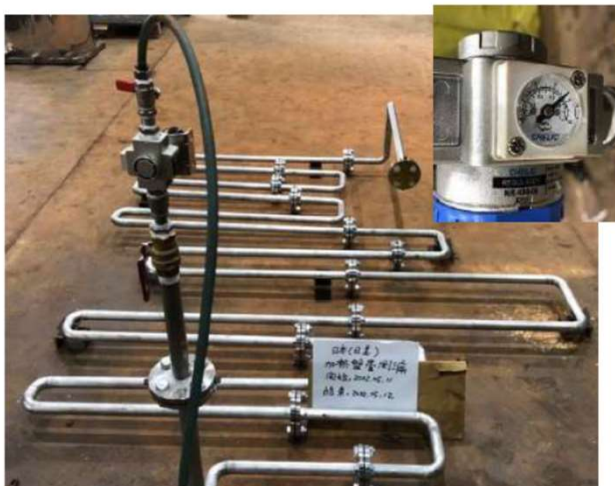
蒸気用蛇管の漏れ検査

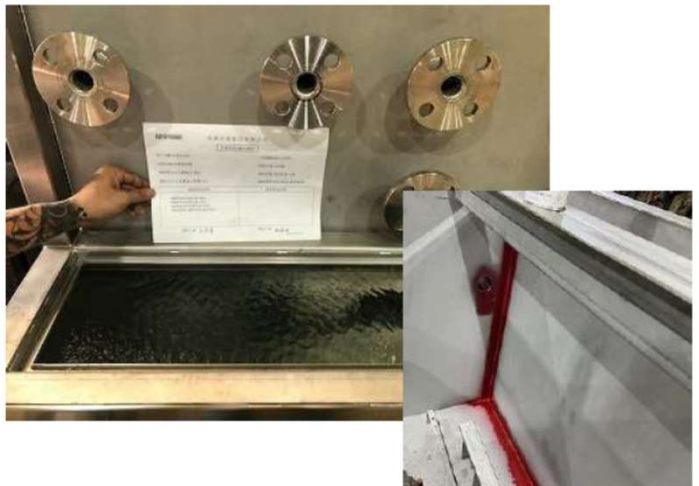
各水槽の漏れ検査

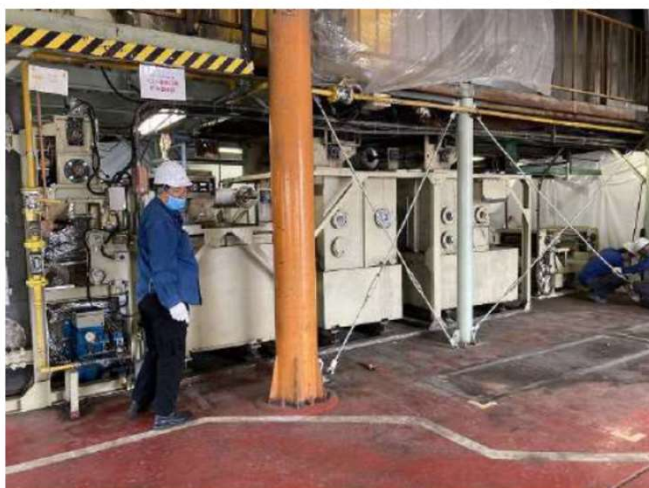
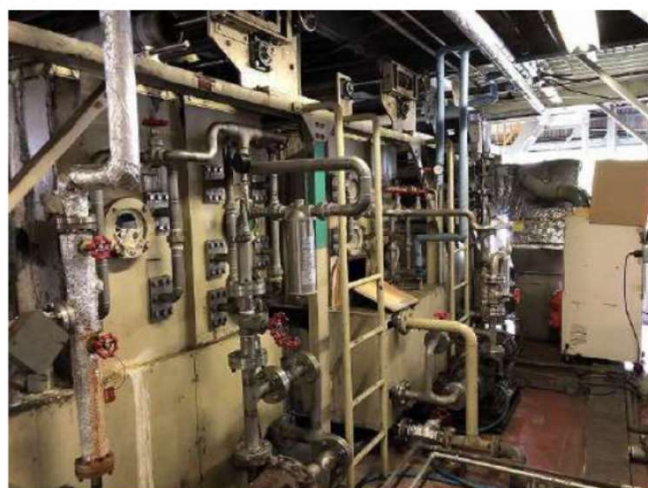
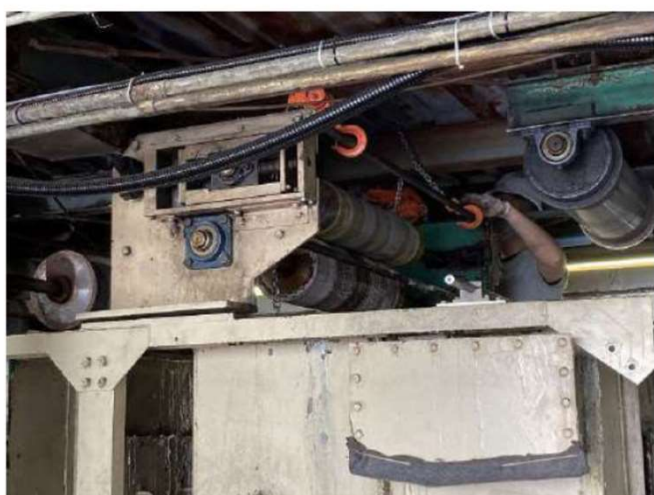
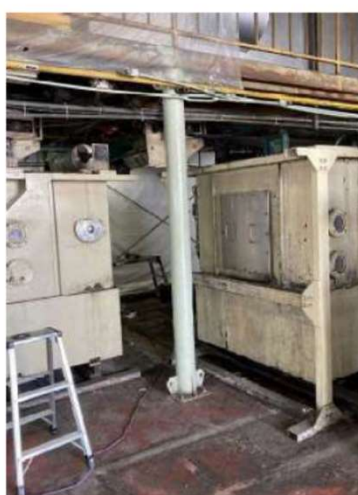
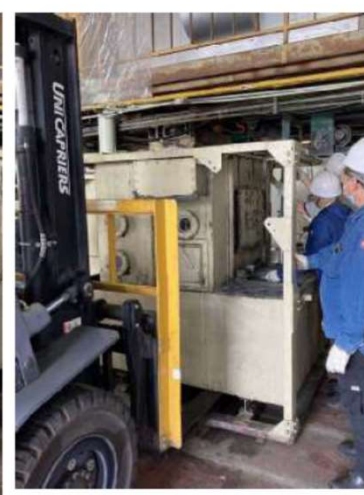
柱の奥に有る現有前処理装置の解体撤去

30歳近い設備を狭い所から分解・撤去するのは中々大変でしたが、半日で終了。

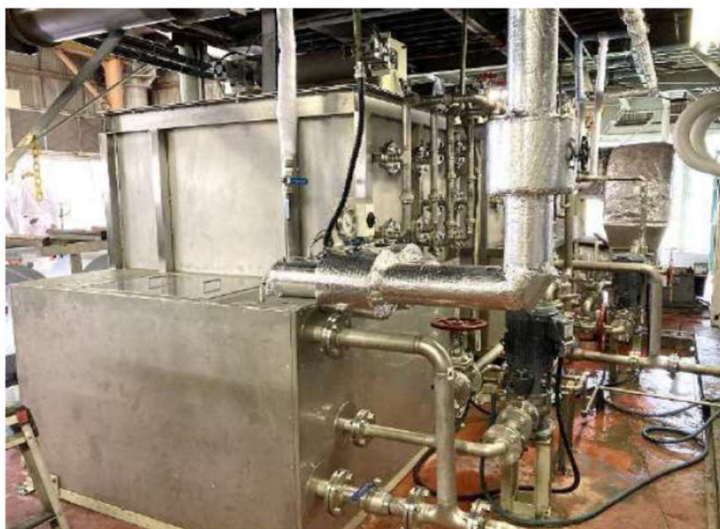
絞りロールはメカ式からエアー式に変更。

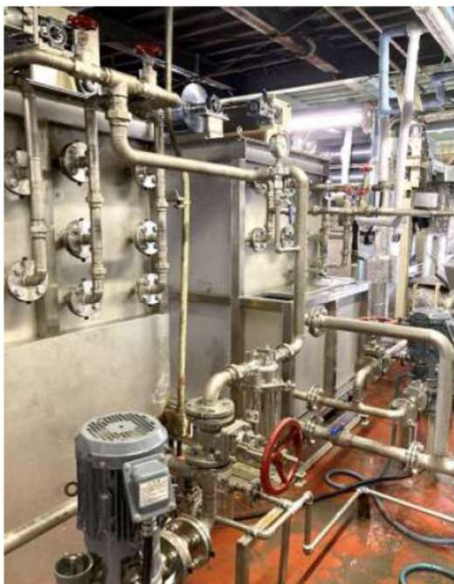
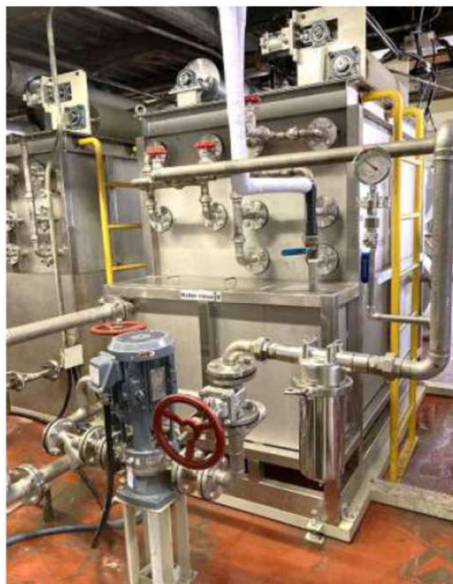
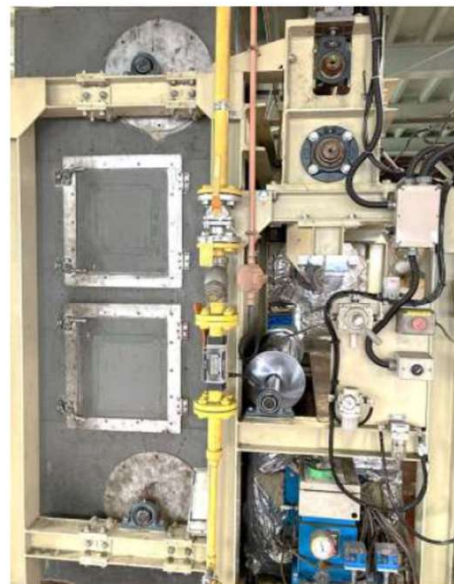
既設の蒸気配管、ドレン、給水、排水管に接続、乾燥炉の中のターンロールと入口ガイドロールも交換し完成。
